建设项目环境影响报告表

项目名称：大埔县高陂镇塘卜水库除险加固工程

建设单位（盖章）：大埔县水利工程建设服务中心

编制日期：2022年12月

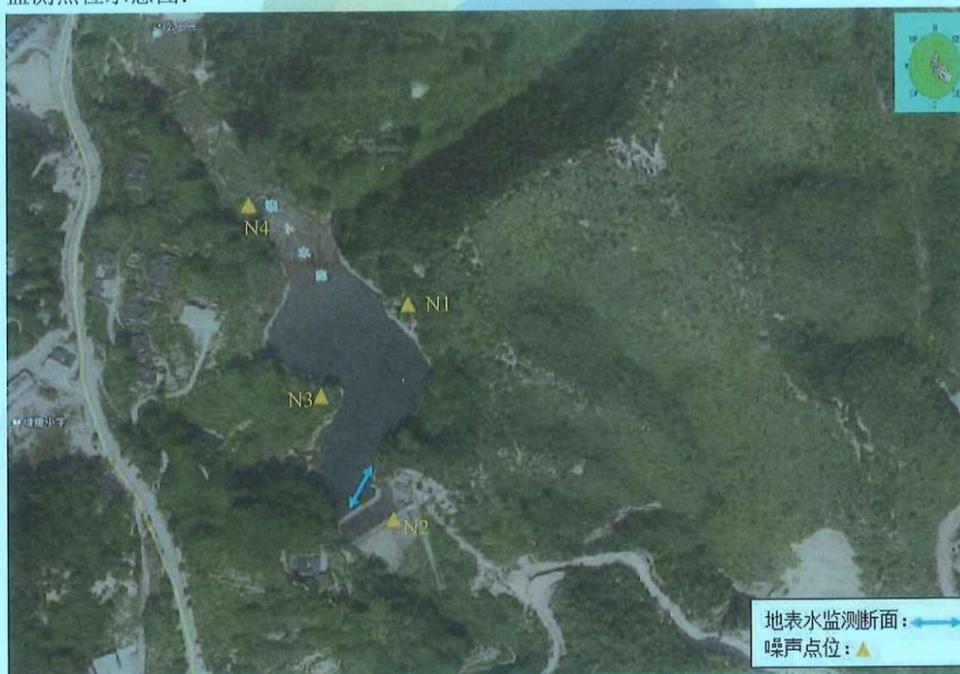
图1 监测点位示意图

监测点位置	主要声源		检测结果 Leq		评价标准参考: 《声环境质量标准》 (GB 3096-2008) 1类排放限值	
	昼间	夜间	昼间	夜间	昼间	夜间
项目地东面外1米处N1	环境噪声	环境噪声	50	40	55	45
项目地南面外1米处N2	环境噪声	环境噪声	52	41	55	45
项目地西面外1米处N3	环境噪声	环境噪声	51	40	55	45
项目地北面外1米处N4	环境噪声	环境噪声	51	41	55	45
备注	1. 环境检测条件: 晴, 风速: 1.1 m/s; 2. 噪声测量值低于相应噪声源排放标准的限值, 未进行背景噪声的测量及修正; 3. 监测点位示意图见图1。

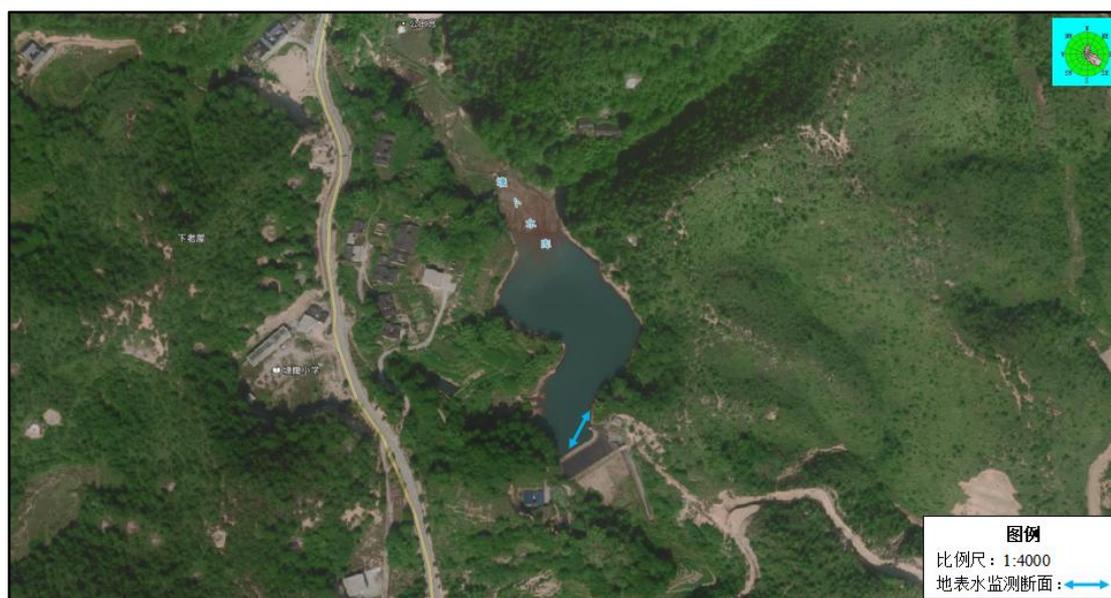
图2 地表水监测断面布点图

监测类别	监测点位编号	监测点位置
地表水	1#	塘卜水库断面
